HUSUN

Revista del Castillo de Morella

LEVANTAMIENTO DE PLAN DE PATOLOGÍAS EN LAS

ANOS E IDENTIFICACIÓN MURALLAS DE MORELLA

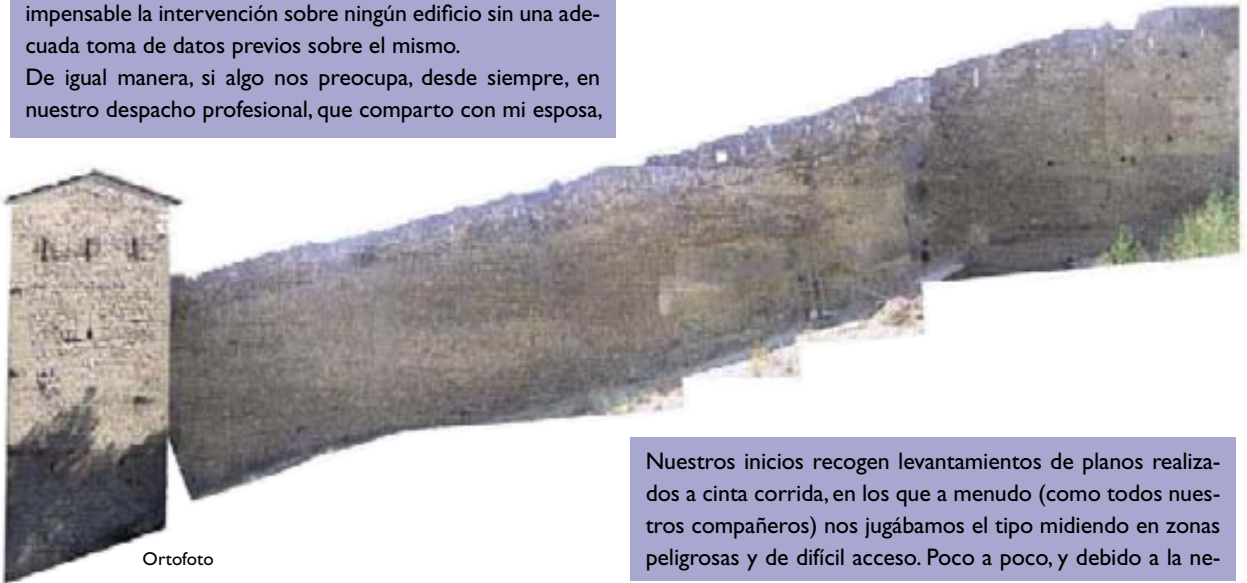
Ortofoto

A partir de las ortofotos generadas como documentos finales, resultado de la toma de datos, después de sucesivas visitas al edificio y cotejando estos datos con un exhaustivo reportaje fotográfico, fue relativamente sencillo, datar fábricas

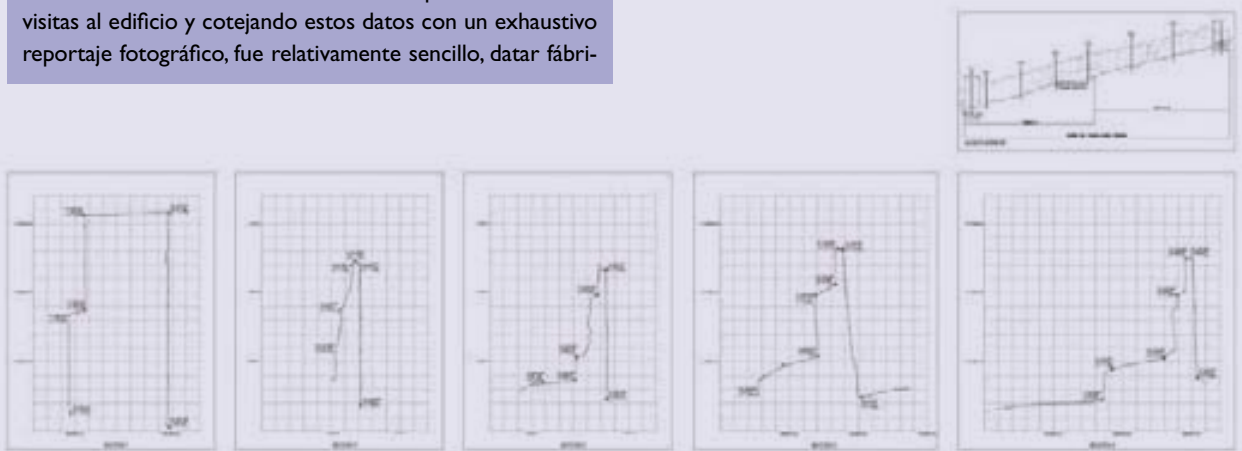
cas conjuntamente con nuestro Arqueólogo Rafael Martínez Porral, e identificar gráficamente las patologías existentes en los tramos de murallas estudiados.

El trabajo de despacho que se está realizando en estos momentos nos está permitiendo obtener los planos necesarios para poder describir con la suficiente precisión los tipos de fábricas y las patologías detectadas, información imprescindible para poder redactar en su momento el necesario proyecto de intervención sobre el edificio, que de manera precisa valore tanto en tiempo como en cuantía económica los trabajos a realizar.
